Rediseño de la Planta de Tratamiento de Aguas Residuales de la comunidad Chiquicha Centro perteneciente al cantón Pelileo, provincia de Tungurahua, Ecuador

Redesign of the Wastewater Treatment Plant of the Chiquicha Centro community belonging to the Pelileo canton, Tungurahua province, Ecuador

Sofía Morales¹; Fabián Morales-Fiallos²; Margarita Mayacela³ y ⁴Leonardo Renteria

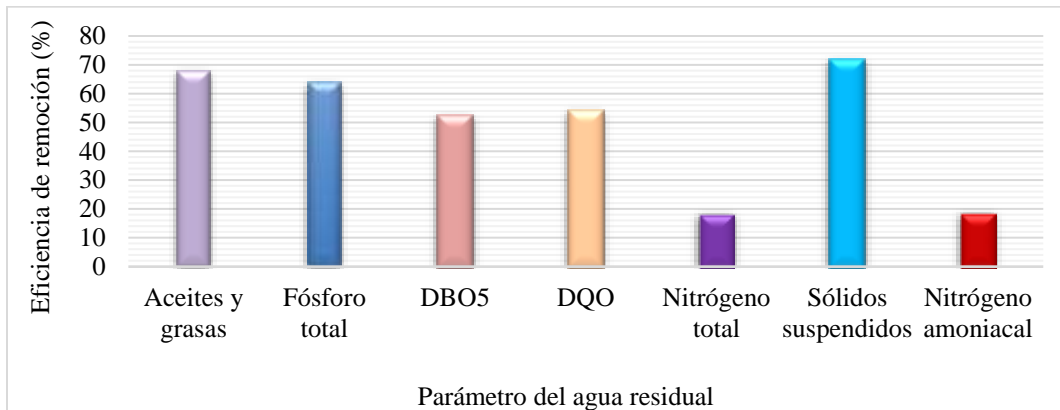
Figura 1

porcentajes de eliminación de contaminantes, por tanto, utilizando la fórmula (1) se obtuvieron los porcentajes de remoción para cada parámetro analizado, como se observa en la siguiente figura:

Representación gráfica del porcentaje de eficiencia de remoción de parámetros físico – químicos de la PTAR.

Según la figura 1 se determina que la mayor parte de parámetros contaminantes fueron removidos en un 50%, a excepción del nitrógeno total y el nitrógeno amoniacal. Adicionalmente, a pesar de que los sólidos suspendidos alcanzaron porcentajes de hasta 71,32% de depuración (mayor remoción), no encajan en los parámetros máximos establecidos por la TULSMA.

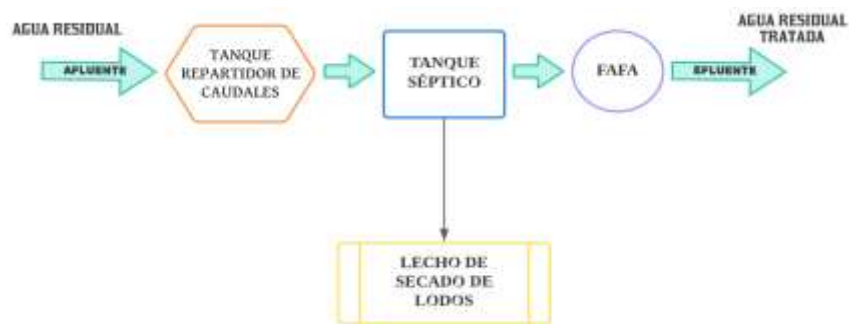
Figura 2

Actualmente, se cuenta con un tren de tratamiento conformado por los componentes que se observan en la siguiente figura:

Tren de tratamiento actual de la PTAR de Chiquicha Centro.

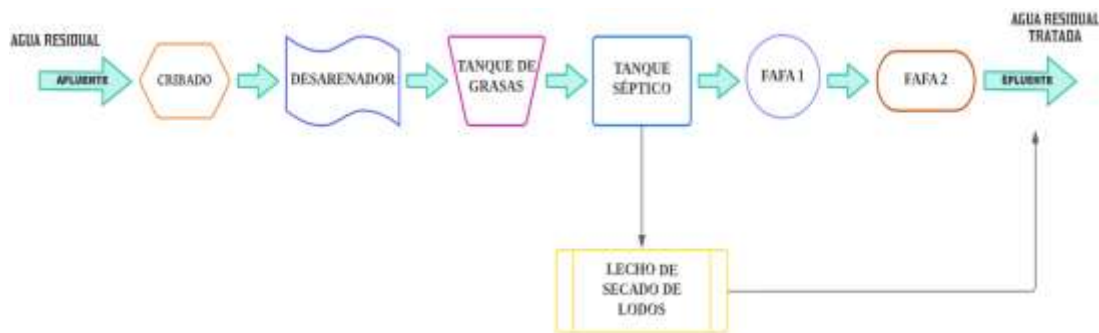
Figura 3

Con los resultados de análisis físico – químico de agua residual y diagnóstico técnico actual de la PTAR se propone un rediseño que parte con la selección idónea de un tren de tratamiento depurador que incluye: área de cribado, desarenador, tanque de grasas, tanque séptico, lecho de secado de lodos y dos filtros anaerobios de flujo ascendente. Este esquema puede observarse detalladamente en la figura 3.

Esquema de rediseño de la PTAR de Chiquicha Centro.

La figura 3 muestra la propuesta de rediseño en la cual se implementa un pretratamiento cuyo fin es el retiro de arena, partículas sólidas de gran tamaño y basura que ha sido transportada por el sistema de alcantarillado hasta la planta de depuración. De esta manera, el proceso descontaminante empezará con un cribado (incorporado en el actual tanque repartidor de caudales) que permita el paso de agua residual y retenga desechos grandes. Posteriormente se pasará hacia un desarenador que evite el ingreso de arena al resto de componentes del tren de tratamiento. Considerando que no se cuenta actualmente con una unidad hidráulica para tratar el parámetro de aceites y grasas, se incluye un tanque de grasas para disminuir los valores de esta variable y no afecte el correcto funcionamiento de los demás componentes.
